MARTA CHIARLE (\*) & GIOVANNI MORTARA (\*)

## ESEMPI DI RIMODELLAMENTO DI APPARATI MORENICI NELL'ARCO ALPINO ITALIANO

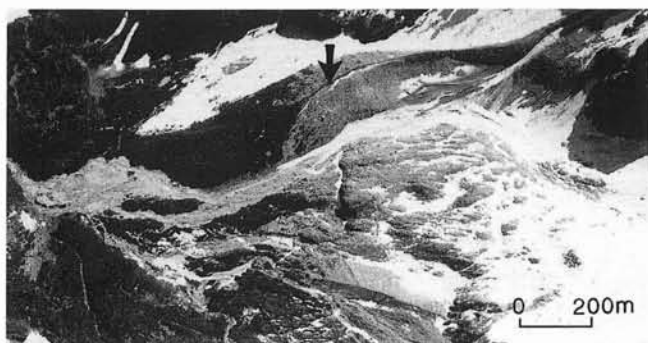
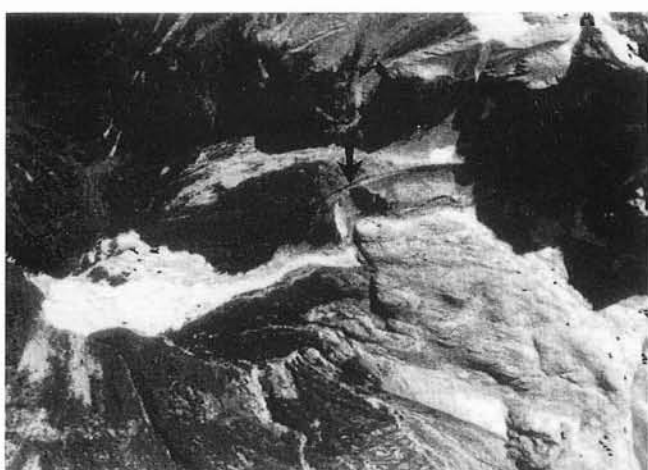
FIG. 2 - Profonda erosione al piede del fianco interno della morena laterale destra del Ghiacciaio della Presanella (Val di Sole) causata da una piena del torrente glaciale nell'Agosto 1987. (Aerofotografia del 1991, Conc. Aeron. Mil. - R.G.S. n. 385 del 22 Novembre 1999).

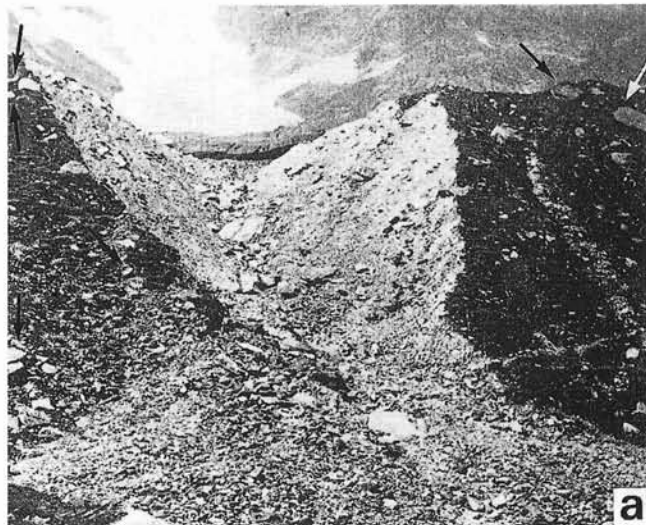
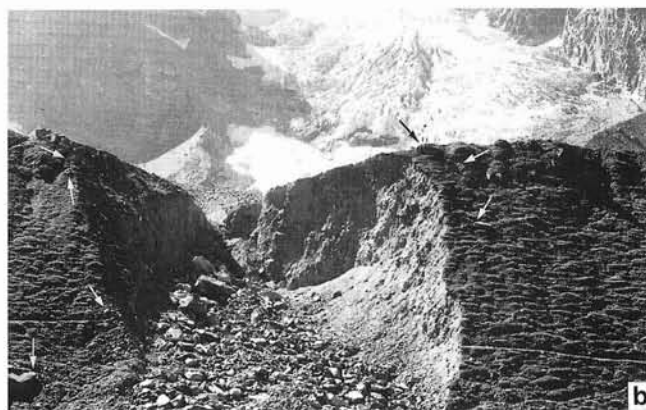
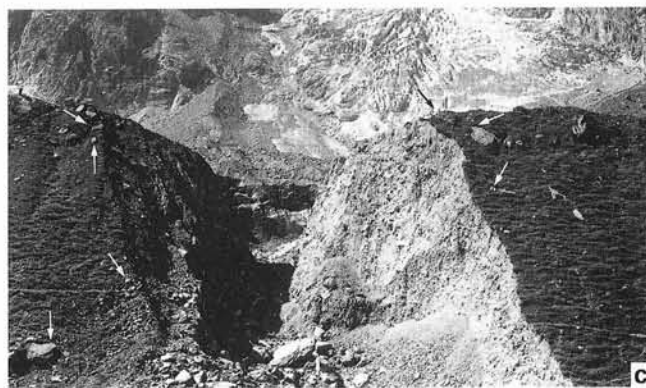
FIG. 7 - Morena laterale destra del Ghiacciaio del Belvedere (Macugnaga, Monte Rosa). La sequenza di fotografie consente di apprezzare l'approfondimento dell'insellatura nella morena (a) provocato dalle rotte glaciali del Lago delle Locce nel 1970, 1978 (b) e 1979 (c). Foto C. Somigliana, 1916 (a); L. Tettamanti (b, c).
