FENOMENI DI DISSESTO E PRECIPITAZIONI IN RAPPORTO ALLA PIANIFICAZIONE TERRITORIALE: L'EVENTO ALLUVIONALE DEL NOVEMBRE 2002 NELLA BASSA VAL LAVAGNA (LIGURIA ORIENTALE)

A critical pluviometric event took place in the eastern sector of the Province of Genoa on November 24th, 2002. The event led to a series of landslides and hydraulic problems in that sector, which lies in the coastal area between Zoagli and Chiavari and the inland area of lower Lavagna valley (Fontanabuona).

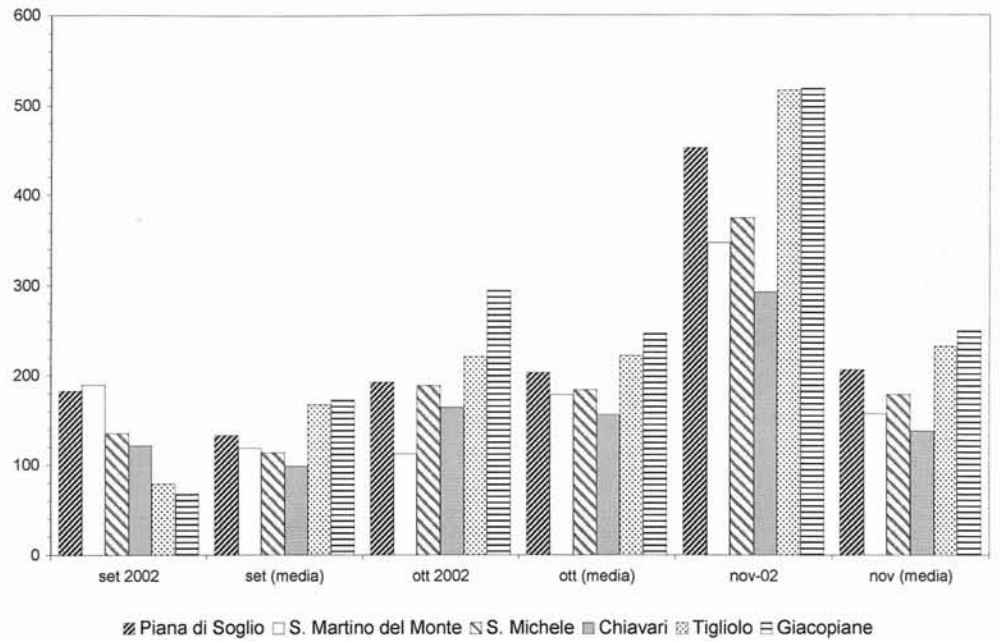
FIG. 2 - Precipitazioni di settembre, ottobre e novembre: confronto tra le medie mensili (periodo 1953-91) ed i valori del 2002.

- nel grafico rappresentativo delle precipitazioni nell'arco temporale dei due mesi antecedenti l'evento del 24 Novembre si osserva una sostanziale uniformità statistica dei dati dell'anno con quelli medi mensili (Ministero dei Lavori Pubblici, 1953-1991), mentre nel mese di Novembre 2002 i valori sono nettamente superiori di oltre il doppio rispetto alle corrispondenti medie storiche (fig. 2);

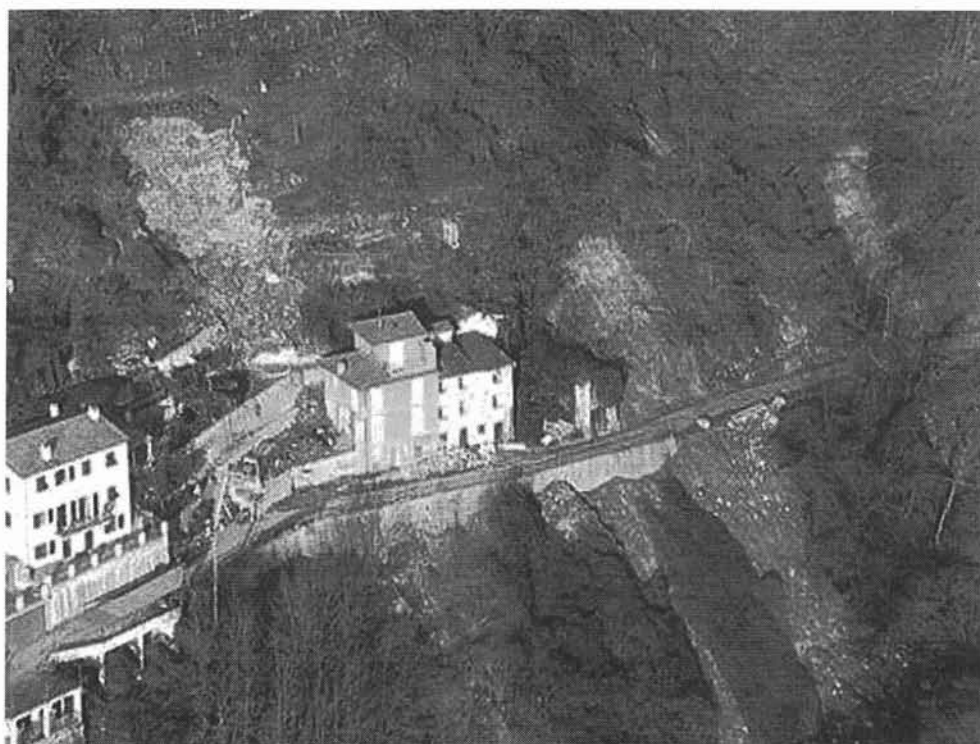
FIG. 5 - Dissesto in località Villa Cuneo innescatosi in occasione dell'evento alluvionale del 24 Novembre 2002.

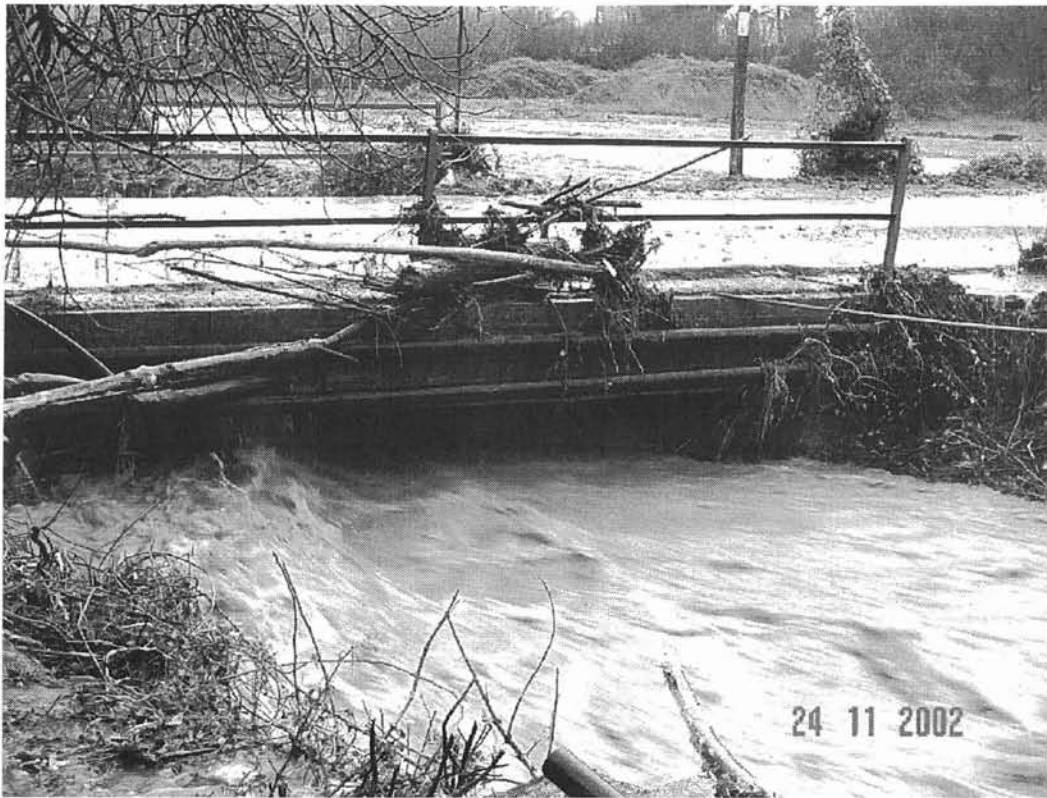
FIG. 6 - Esempio di riduzione della sezione di deflusso del reticolo idrografico minore a seguito dell'evento alluvionale.
